## ICOMOS ტექნიკური მიმოხილვა

| ძეგლი | გელათის მონასტერი |
| ძეგლის ID | 710 |
| პროექტი | ინფორმაციული ანგარიში ღვთისმშობლის ეკლესიის კონსერვაციის მდგომარეობის და ხარაჩოების და დროებითი გადახურვის პროექტის შესახებ |

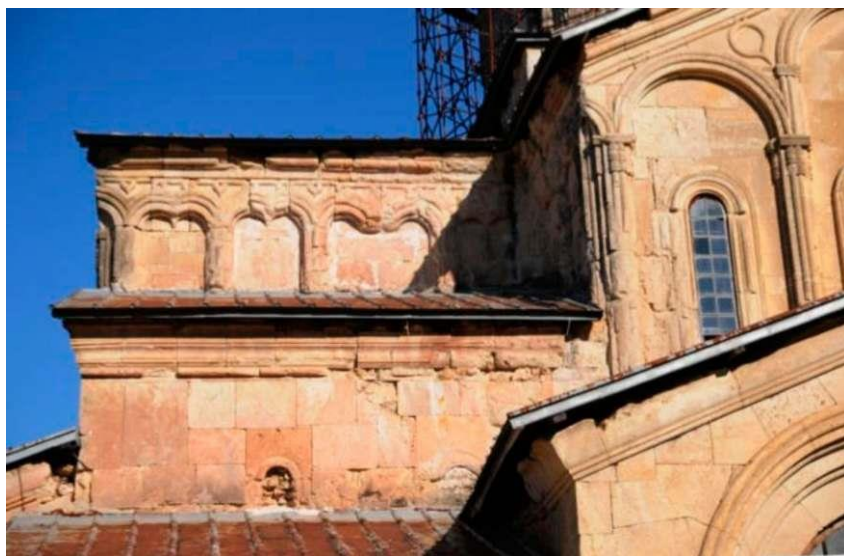
*„ქვა მნიშვნელოვნად არის დაზიანებული სხვადასხვა მიზეზების გამო: მექანიკური, სეისმური აქტივობები, ატმოსფერული ნალექები, ტემპერატურის სეზონური ცვლილებები და ბიოლოგიური ფაქტორები (ლიქენები). კარნიზის ქვები ყველაზე ცუდ მდგომარეობაშია (სურ. 11).“*

დასავლეთ ზედა ნაწილის დეტალი - ხედი სამხრეთიდან (2015 წლის მისიის ანგარიშის სურათი 11).

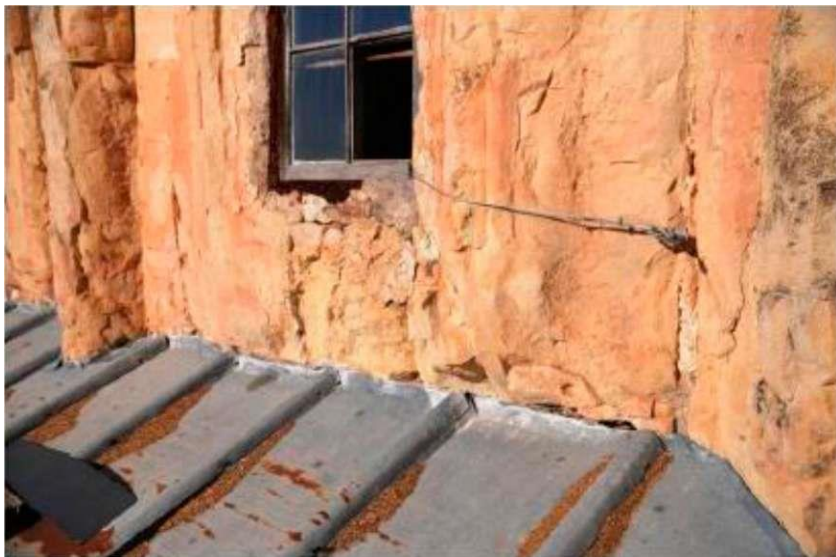
ქვის წყობა და თუნუქის გადახურვა - დღევანდელი მდგომარეობა (2015 წლის მისიის ანგარიშის სურათი. 13).

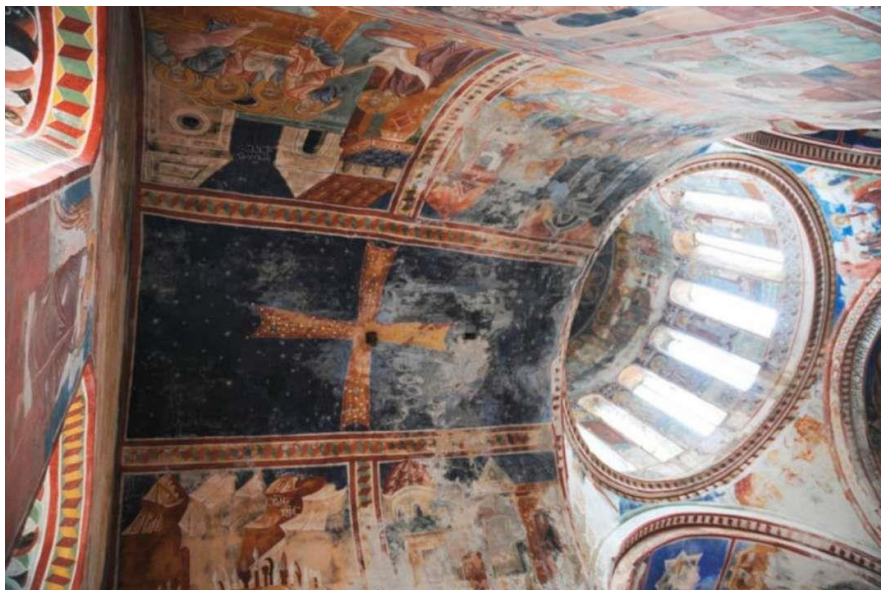
- ჩამოცვენილი ბათქაში ორიგინალი მხატვრობის ფრაგმენტებით დაფიქსირდა ღვთისმშობლის სახელობის ტაძრის დასავლეთ მკლავში მოწყობილი ხარაჩოს პლატფორმებზე.
- ჩატარდა კედლის მხატვრობის მდგომარეობის ანალიზი ღვთისმშობლის სახელობის ტაძარში, წმინდა გიორგის სახელობის ტაძარში და სამხრეთ კარიბჭეში; მდგომარეობის იდენტიფიცირება, დოკუმენტირება და კატეგორიზაცია ხდება შემდეგი ფაქტორების შესაბამისად:
  - ისტორიულად დაზიანებული / გაუარესებული მონაკვეთები;
  - ახლახანს (ანუ სახურავის რეაბილიტაციის შემდეგ) დაზიანებული / გაუარესებული მონაკვეთები.

ღვთისმშობლის სახელობის ტაძარი: დასავლეთის ჯვრის მკლავის ცილინდრული კამარა (მსოფლიო მემკვიდრეობის ცენტრის / ICOMOS / ICCROM ბაგრატის ტაძარში და გელათის მონასტერში განხორციელებული საკონსულტაციო მისიის ერთობლივი ანგარიშიდან, მარტი 2010)

უზრუნველყოფილი უნდა იყოს საჭირო დრო, რომ ტენიანობის და მარილების წარმოქმნის ფენომენი თავისთავად, ძირითადად ბუნებრივი გზით აღიკვეთოს. მხატვრობის მკვეთრმა გაშრობამ შეიძლება გამოიწვიოს „შოკი“, რის შედეგადაც მარილები შეიძლება პიგმენტის შიგნით დარჩეს, ან აქერცვლის პირობები შეიქმნას.

ნესტის მოშორების პროცესს შეიძლება "ხელი შეუწყოს" ფრესკების ზედაპირიდან მარილების ფრთხილად და პერიოდულად მოცილებამ მექანიკური მეთოდებით. ამასთან, დიდი სიფრთხილეა საჭირო, რომ ამ გადაუდებელი სამუშაოების დროს არ მოხდეს ფრესკების ორიგინალი მასალის დაზიანება (პიგმენტის ან სუბსტრატის), რადგან მან შესაძლოა დაკარგა თავდაპირველი კოჭეზიის უნარი. ამიტომ, ალბათ, მარილის მოშორება უნდა შეუთავსოთ კედლის მხატვრობის ადგილობრივ კონსოლიდაციას იაპონური ქაღალდის გამოყენებით.

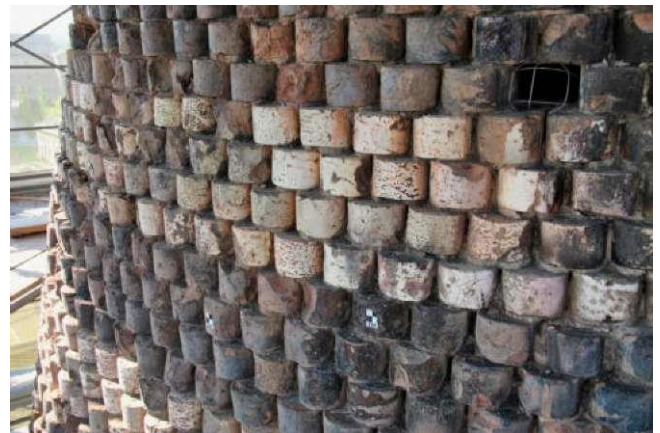
სურ. 2. კონუსური შპილის დეტალი, შესრულებული დიქრომატული მოჭიქური აგურებით: შავი და თეთრი. ქვის წყობაში შეინიშნებადაზიანებები. ზზარები და ეროზია.

უძველესი ქვის წყობის სტრუქტურა ისედაც ცუდ მდგომარეობაში იყო და ხანძარმა კიდევ უფრო გააუარესა. (სურ. 2).

ქვის წყობაში აღინიშნებოდა ღრმა ბზარები, ზოგ ადგილას კი ძლიერი ეროზია და ლაკუნები. ჭიქურებზე ზედაპირული ბზარები და ცვლილებები აღმოჩნდა, რომლებიც, სავარაუდოდ, გამოწვეული იყო ხანძრის დროს მაღალი ტემპერატურითა და შემდეგ წყლის ჭავლით მიყენებული თერმული შოკით. ჭიქურის ზედაპირზე სპილენძის გადამდნარი ფენა იყო დარჩენილი - ვარდისფერი ჩრდილები, ალბათ ხანძრის დროს შექმნილი აღმდგენელი გარემოს შედეგად (ცეცხლი განვითარდა სპილენძის საფარსა და ქვებს შორის არსებულ სივრცეში), მინანქრებზე ჩანდა მცირე ზომის ზედაპირული ბზარები, მოგლეჯილი ნაწილებითა და ბუმტუკებით.

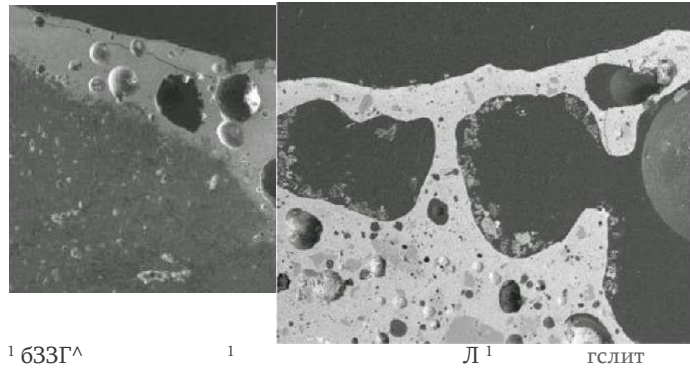
სურ. 9. ჭიქურის დაზიანება: (A) ნაპრალი ზედაპირის პარალელური ნიმუშზე CD\_6; (B) ნიმუში CD\_4, მინაქრის დაზიანება გამოწვევის დროს, დიდი არაერთგვაროვანი ფორმის ბუშტები და ბზარები.
