## ICOMOS ტექნიკური მიმოხილვა

| ძეგლი | გელათის მონასტერი |
| ძეგლის ID | 710 |
| პროექტი | ინფორმაციული ანგარიში ღვთისმშობლის ეკლესიის კონსერვაციის მდგომარეობის და ხარაჩოების და დროებითი გადახურვის პროექტის შესახებ |

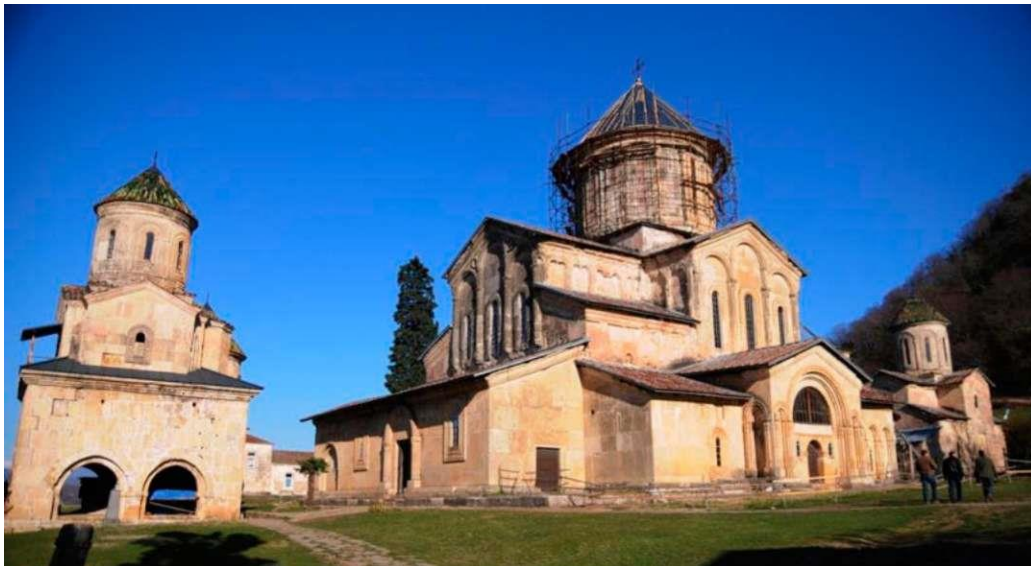
სამონასტრო კომპლექსი 2015.

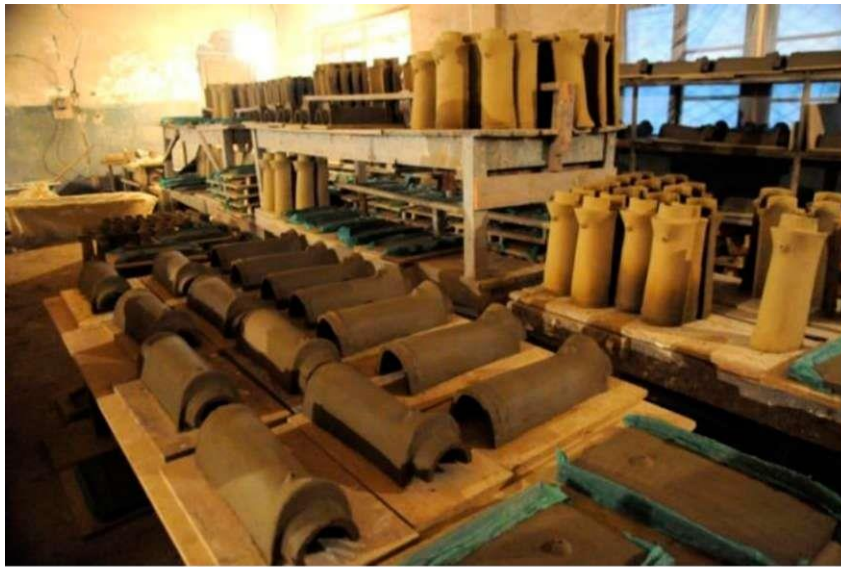
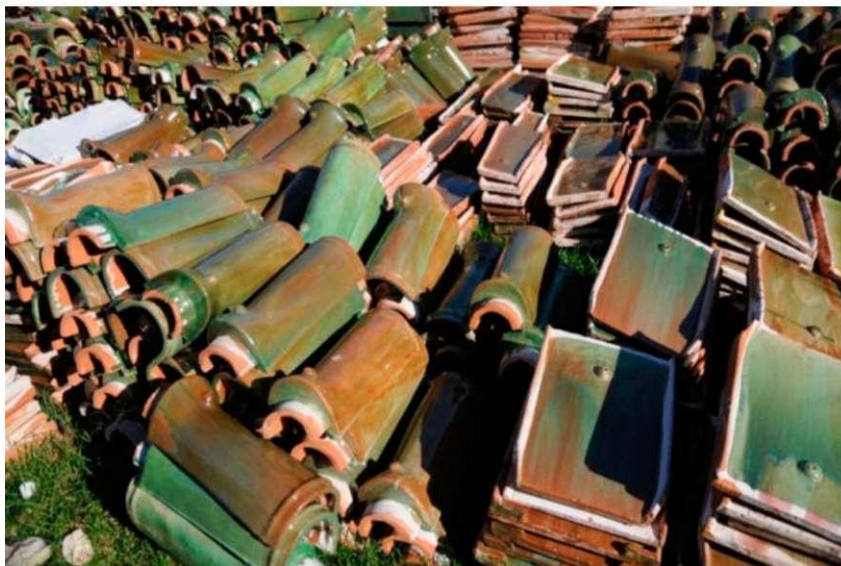
ეკლესიის გადახურვის რესტავრაციისათვის მოჭიქული კრამიტის წარმოების პროცესის სურათები (2015 წლის მისიის ანგარიშის სურ. 88 და 95)

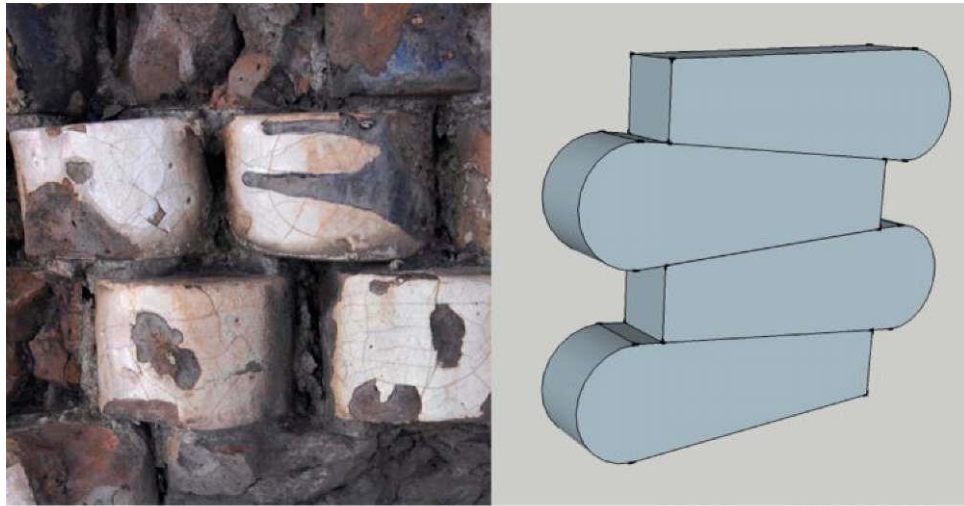
სურ. 5. (A) შავი მინანქრის შავი წვეთები თეთრ მოჭიქულ აგურზე. (B) ღუმელში დაწყობილი აგურის რეკონსტრუქცია გამოწვევის დროს..

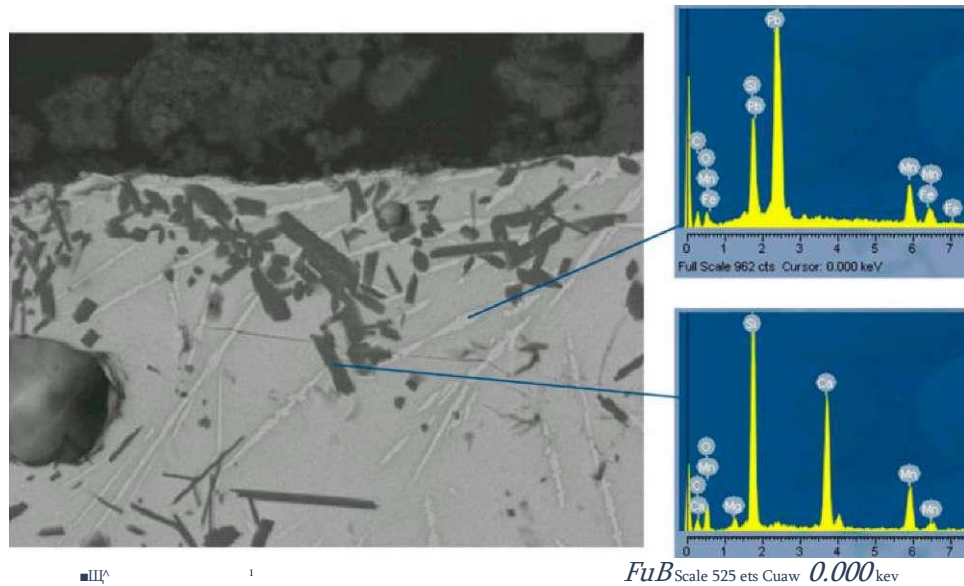
სურ. 6. ნიმუში CD\_2. მთელ შავ მინაქარზე ჩანს თხელი კრისტალური მესერი, რომლებიც წარმოიქმნა გამოწვის დროს; შავი მარცვლები შედგება Si, Ca და Mn (ED სპექტრი). ამრიგად, შავი პიგმენტი მიეწერება MnO-FeO ნაერთს.

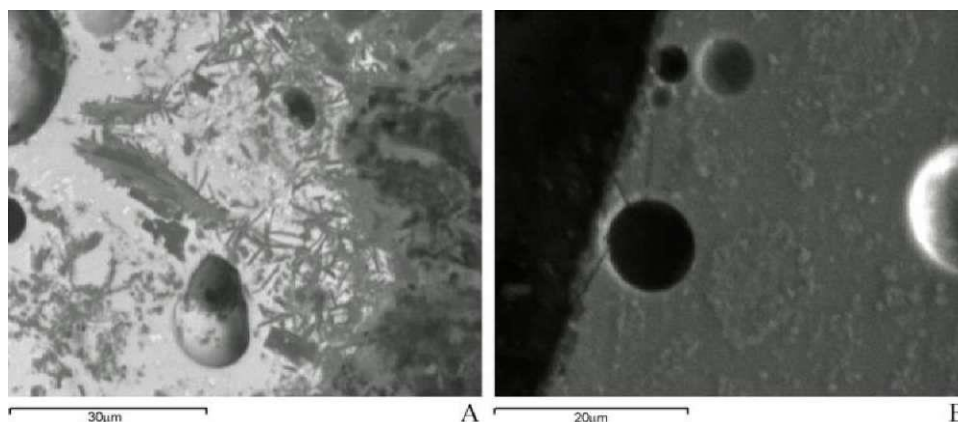
სურ. 7. ნიმუში CD\_6. (A) Interface: თიხის სხეულის ილიტის მარცვლებში ჩანს ტყვია-კალიუმის მინდვრის შპატების კრისტალიტების ზრდა. მინანქრის შიგნით შეიმჩნევა კალას ოქსიდის მკვეთრი ჩანარები. (B) კალას ოქსიდის კრისტალების პეტეროგენული განაწილება მინანქარში.

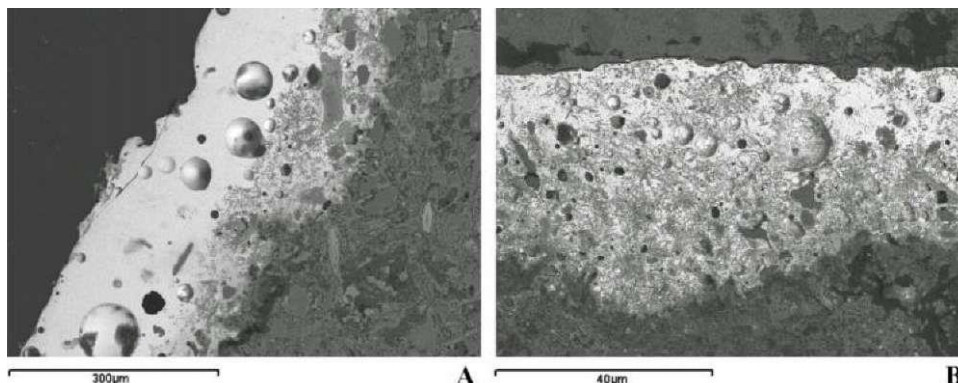
სურ. 8. მინანქრის და ინტერფეისის შრის სისქე. (A) ნიმუში CD\_6, რეაქციაში შეუსვლედი კვარცის კრისტალები და კალიუმის-ტყვიის-ალუმინის სილიკატების წაგრძელებული კრისტალები ჩანს ინტერფეისზე. (B) ნიმუში CD\_2, გაფართოებული ინტერფეისი ნახშირის ნაწილაკებით, მანგანუმის დიოქსიდით და Fe-ოქსიდის კვალთ.
